터치 패널 보정

C025DNi , C030DNi , C036DNi 초기화 후 에러 발생 해결 방법

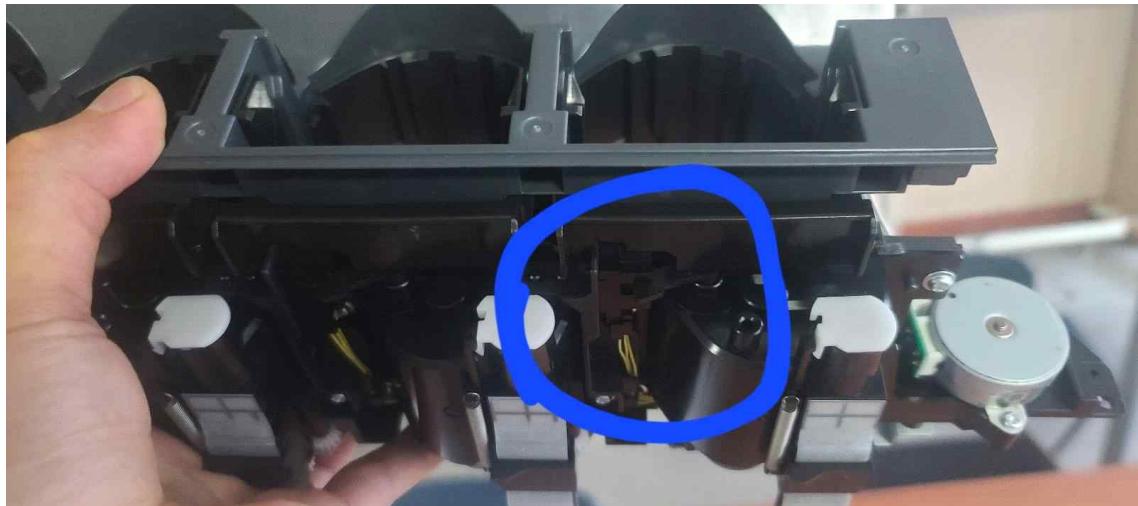
TCR농도 0 프로 되면서 토너보급 안됨 증상

서비스모드 - 테스트출력 - 하프톤 30장 양면 인쇄하여 토너통 돌아가는지 확인

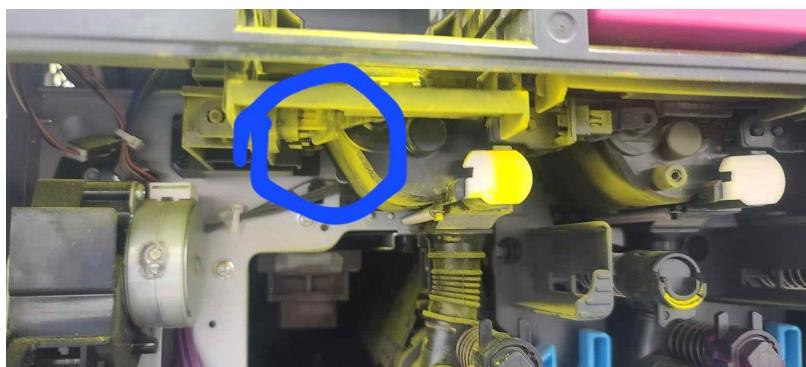
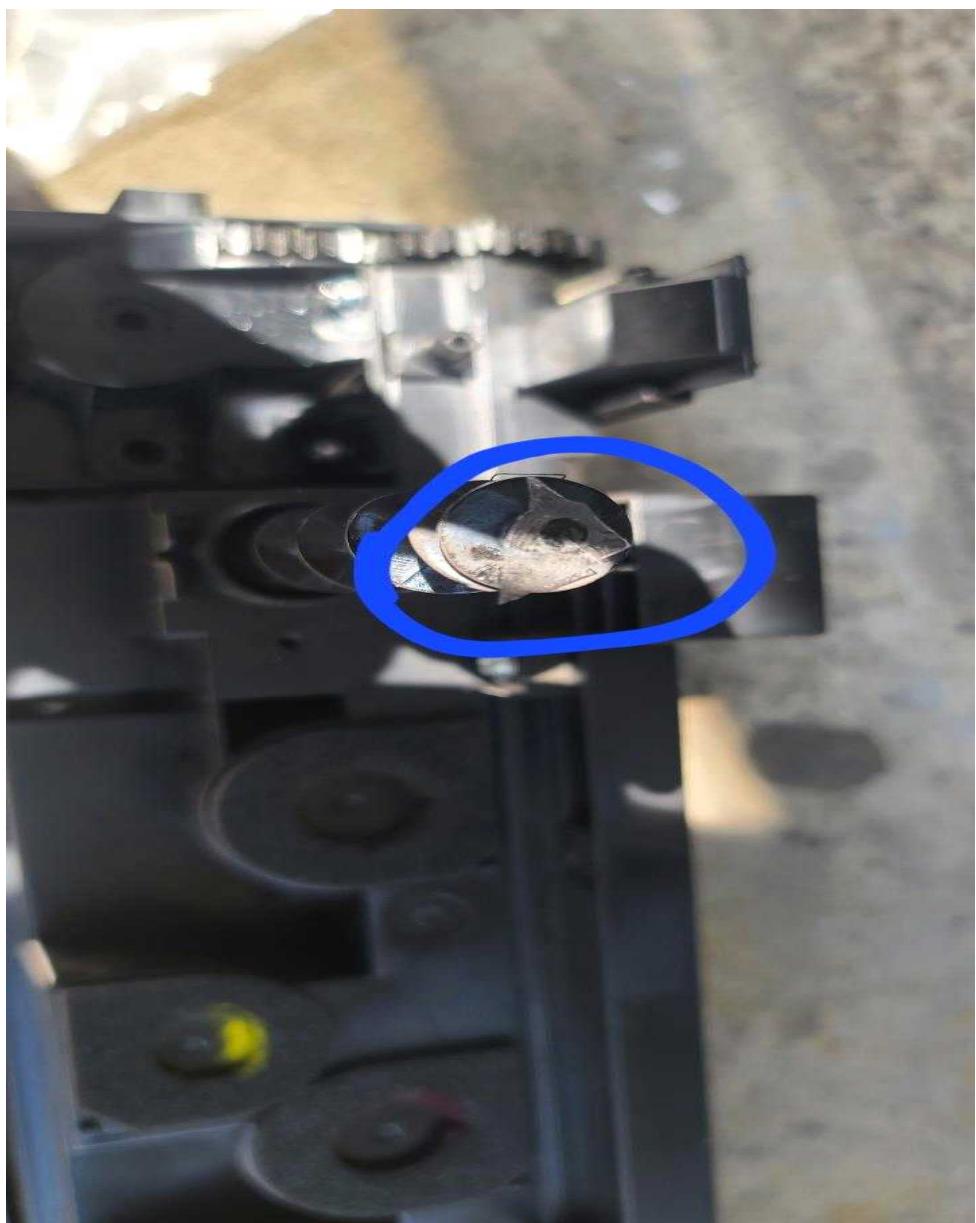
페토너이송장치 끝부분에 페토너가루가 끼어서 소음 발생 달는 부분 테이핑으로 소음 억제

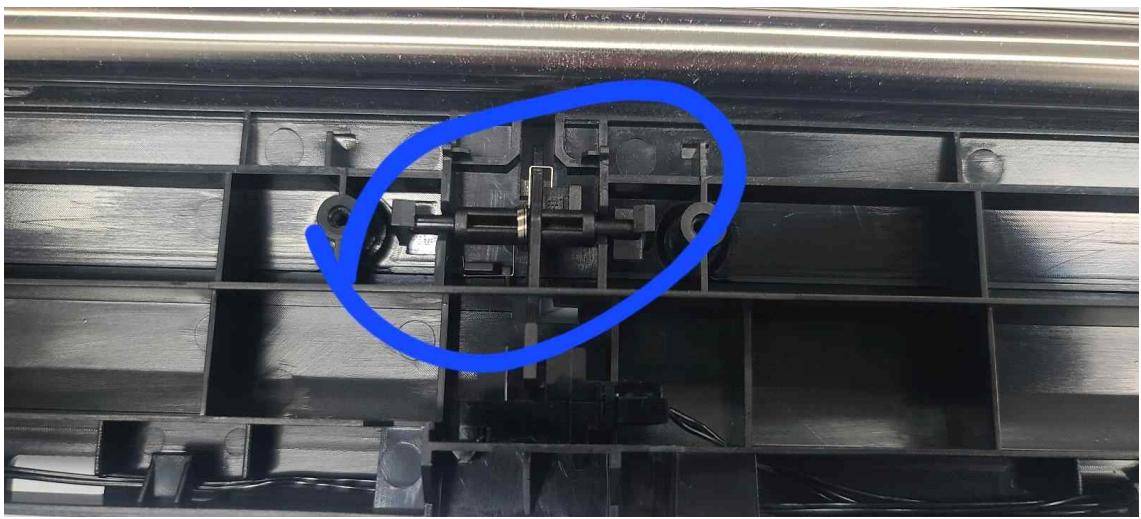
레지스트 센서 스프링 정상

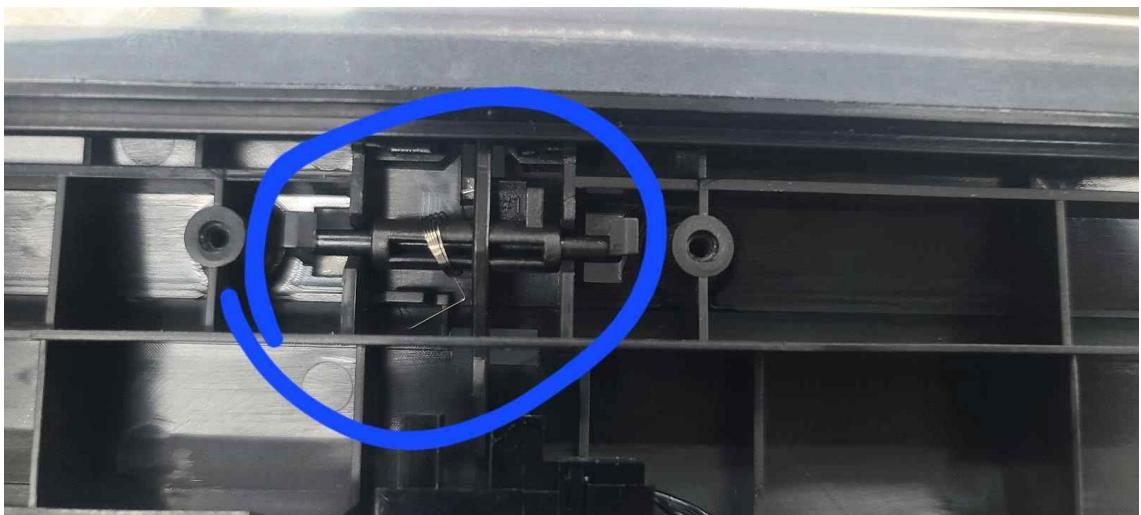
레지스트 센서 스프링 불량 스큐 잼 발생 스프링 재장착

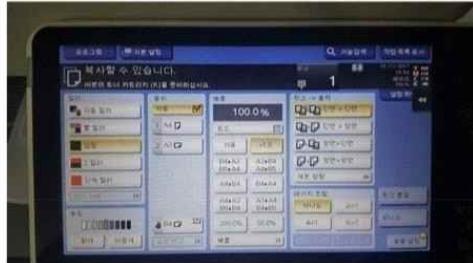
토너 교체메시지가 발생하여 토너 교체 후에도 교체메세지 발생.

C368 Series 부터 토너에 칩이 부착되어 있으며 간헐적으로 장비에서 리셋이 되질 않아 수동으로 리셋진행.

1) 서비스모드 진입 후 보안설정 메뉴진입(STOP -> 0 -> C) 하여 Engine FW DipSW 진입.

2) 리셋 진행하려는 색(Y : 31 / M : 32 / C : 33 / K : 34)을 숫자를 터치하여 활성화(검정색으로 표기됨)후 OK버튼 누르고 서비스 모드를 나온후 전원 OFF -> ON 진행.

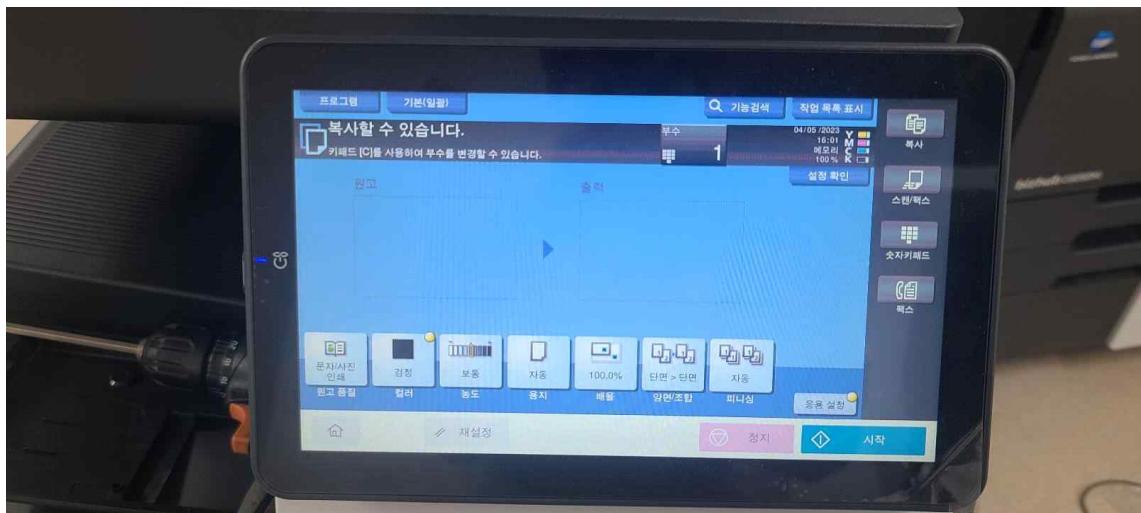
패널 관련

빨간 줄이 가거나 깨짐 현상 발생

OFF후 패널 쪽과 MFP보드 쪽 케이블 재연결후 ON 후에도 발생시 케이블 교체
패널 터치 멈춤 증상 (터치 안되는 증상)

ADF 에 용지를 올렸을시 터치패널에 ADF 용지 인식 화면으로 바뀌는지 확인필요
안바뀐다면 MFP보드
바뀐다면 터치패널
