터치 패널 보정

C025DNi , C030DNi , C036DNi 초기화 후 에러 발생 해결 방법

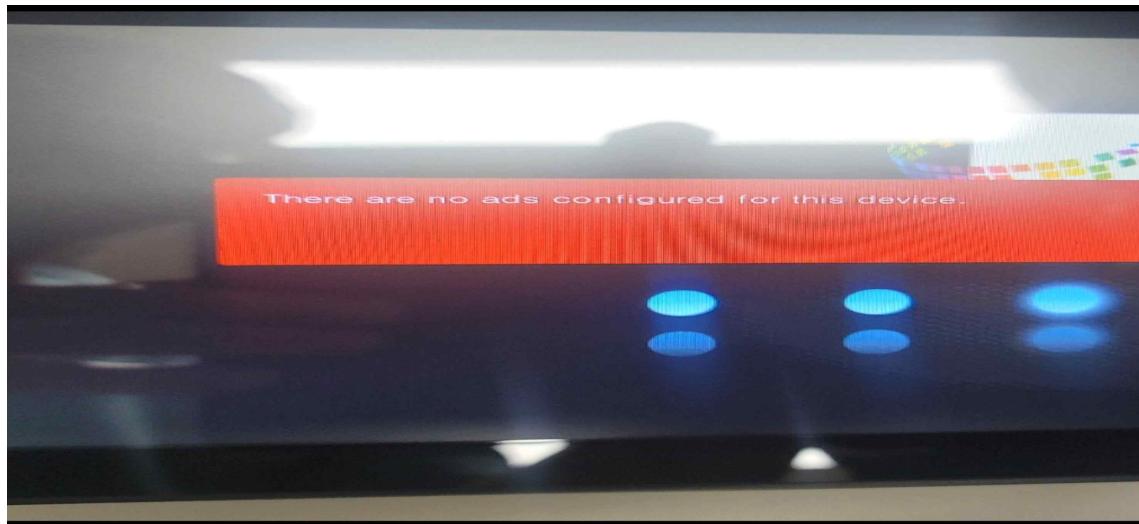
위와같은 화면 출력시 서비스모드 - 시스템설정2 - 소프트웨어SW설정

스위치넘버 172 HEX 지정 01 확정 OK 전원 OFF - 10초후 - ON

N/W설정데이터 초기화 - 재부팅

관리자설정 - 네트워크설정 다시 세팅

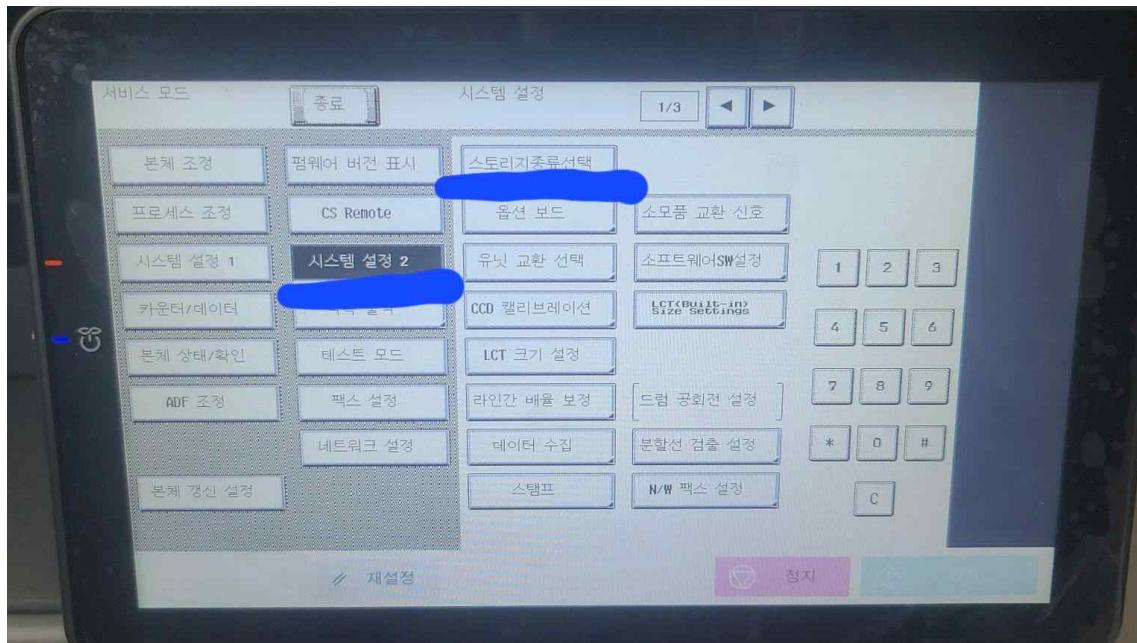
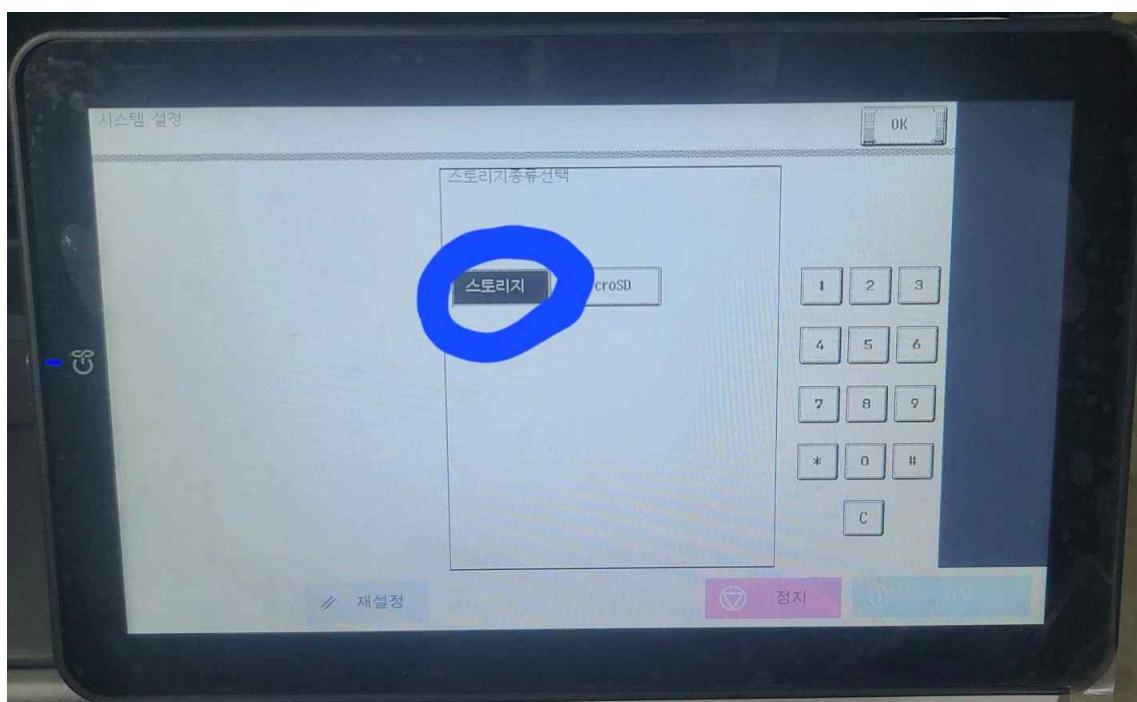
초기화후 에러 발생시 서비스모드 - 시스템설정1 - 초기화 - 데이터삭제

홈버튼 - 카운터 - 서비스모드 진입(영문으로진행)

설정후 전원 OFF 10초후 ON

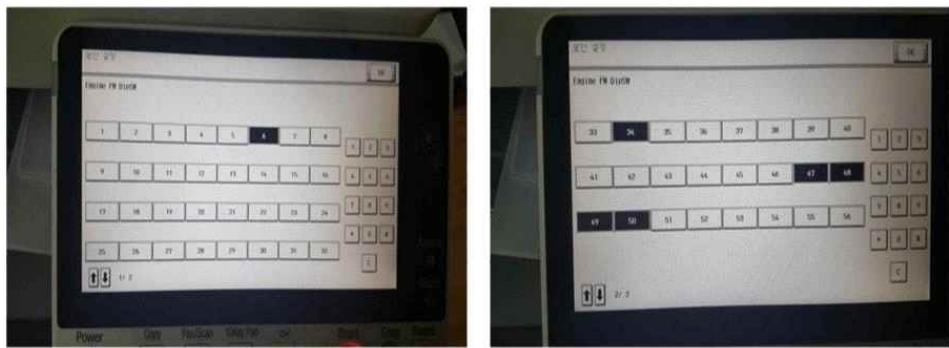
토너 교체메시지가 발생하여 토너 교체 후에도 교체메세지 발생.

C368 Series 부터 토너에 칩이 부착되어 있으며 간헐적으로 장비에서 리셋이 되질 않아 수동으로 리셋진행.

1) 서비스모드 진입 후 보안설정 메뉴진입(STOP -> 0 -> C) 하여 Engine FW DipSW 진입.

2) 리셋 진행하려는 색(Y : 31 / M : 32 / C : 33 / K : 34)을 숫자를 터치하여 활성화(검정색으로 표기됨)후 OK버튼 누르고 서비스 모드를 나온후 전원 OFF -> ON 진행.
